1.0 Anpassung der Blinkfrequenz auf 90/min

Dieses Dokument ist als Hilfestellung für all die gedacht, denen die Blinkfrequenz mit Lastwiderständen immer noch zu hoch ist.

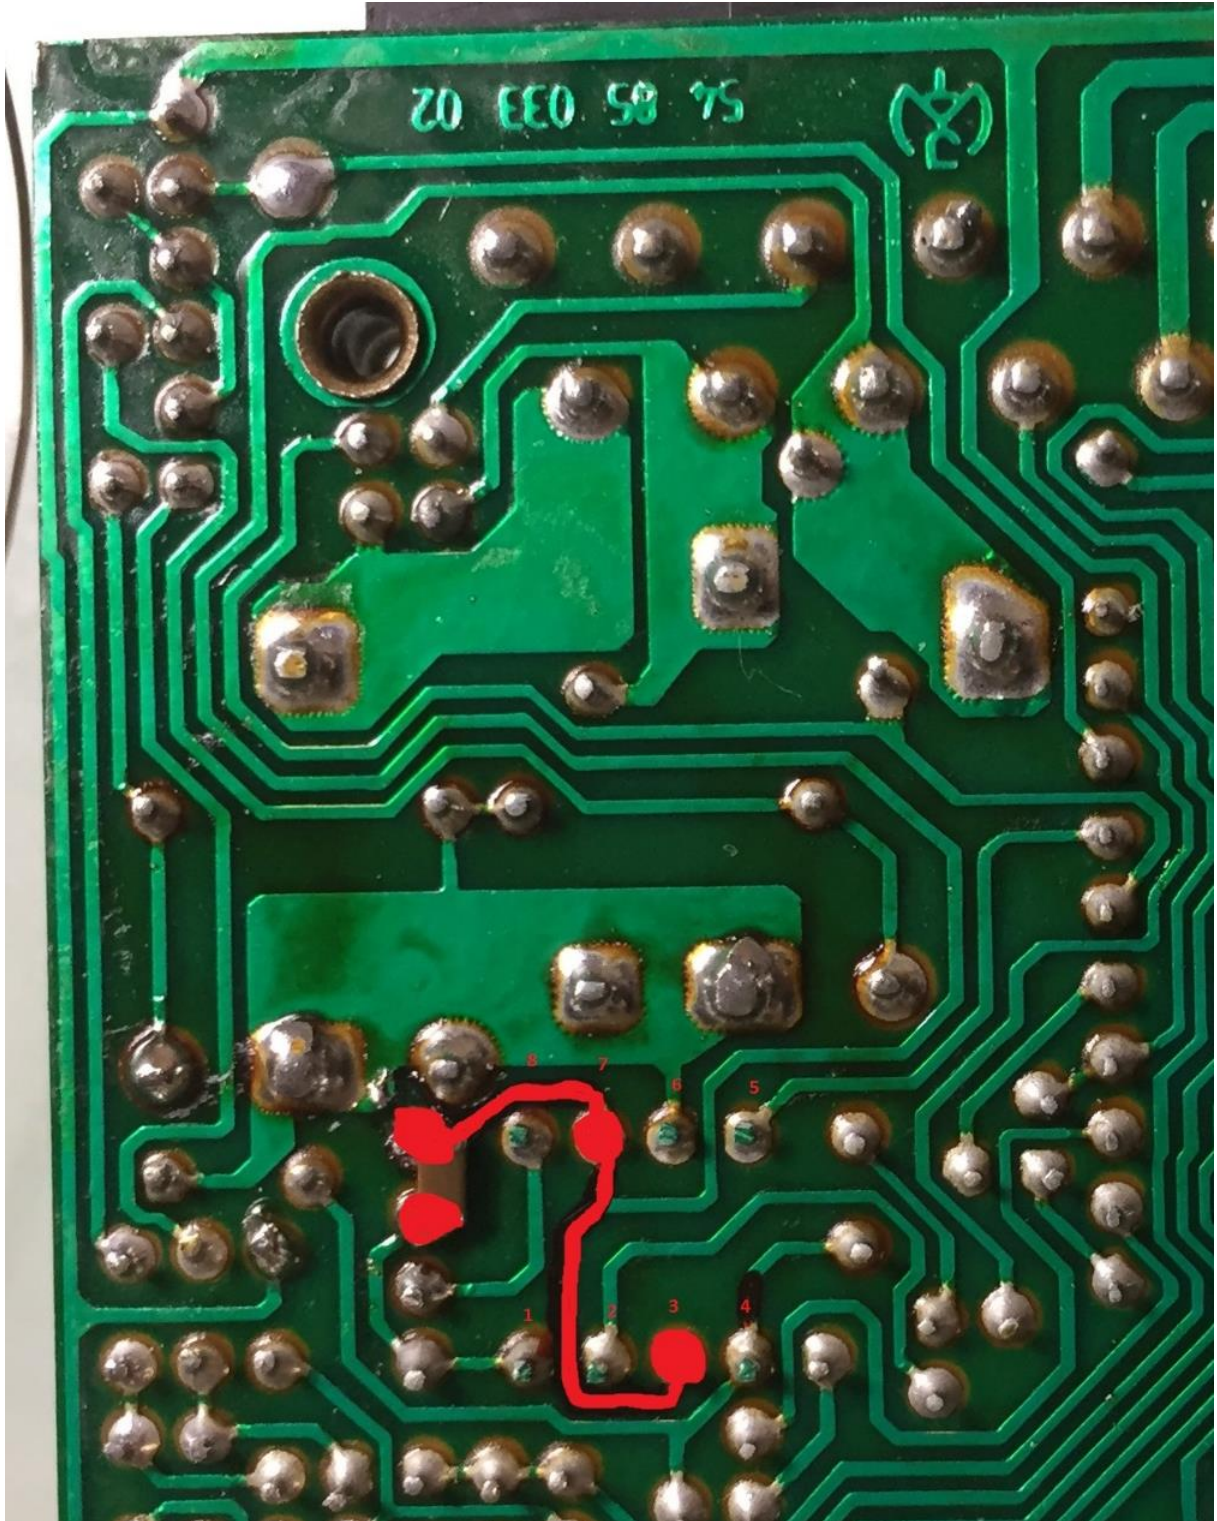
Version 1:

Diesen Kondensator müsst Ihr nun Parallel zum Bestehenden Kondensator (Hängt am IC U243 B an PIN3 und PIN7) löten. Er passt auf der Unterseite der Platine super zwischen sie 2 Anschlussbeine des Bestehenden Elkos. Es gibt leider verschiedene Layouts von der Blinklichtplatine. Ich habe bisher 3 verschiedene Layouts gefunden. Leider habe ich nur von 2 Fotos gemacht. Aber es ist immer der Elko von PIN3 und PIN7 zu „bearbeiten, egal, wo der nun auf der Platine sitzt. Einfach die Leiterbahnen verfolgen...

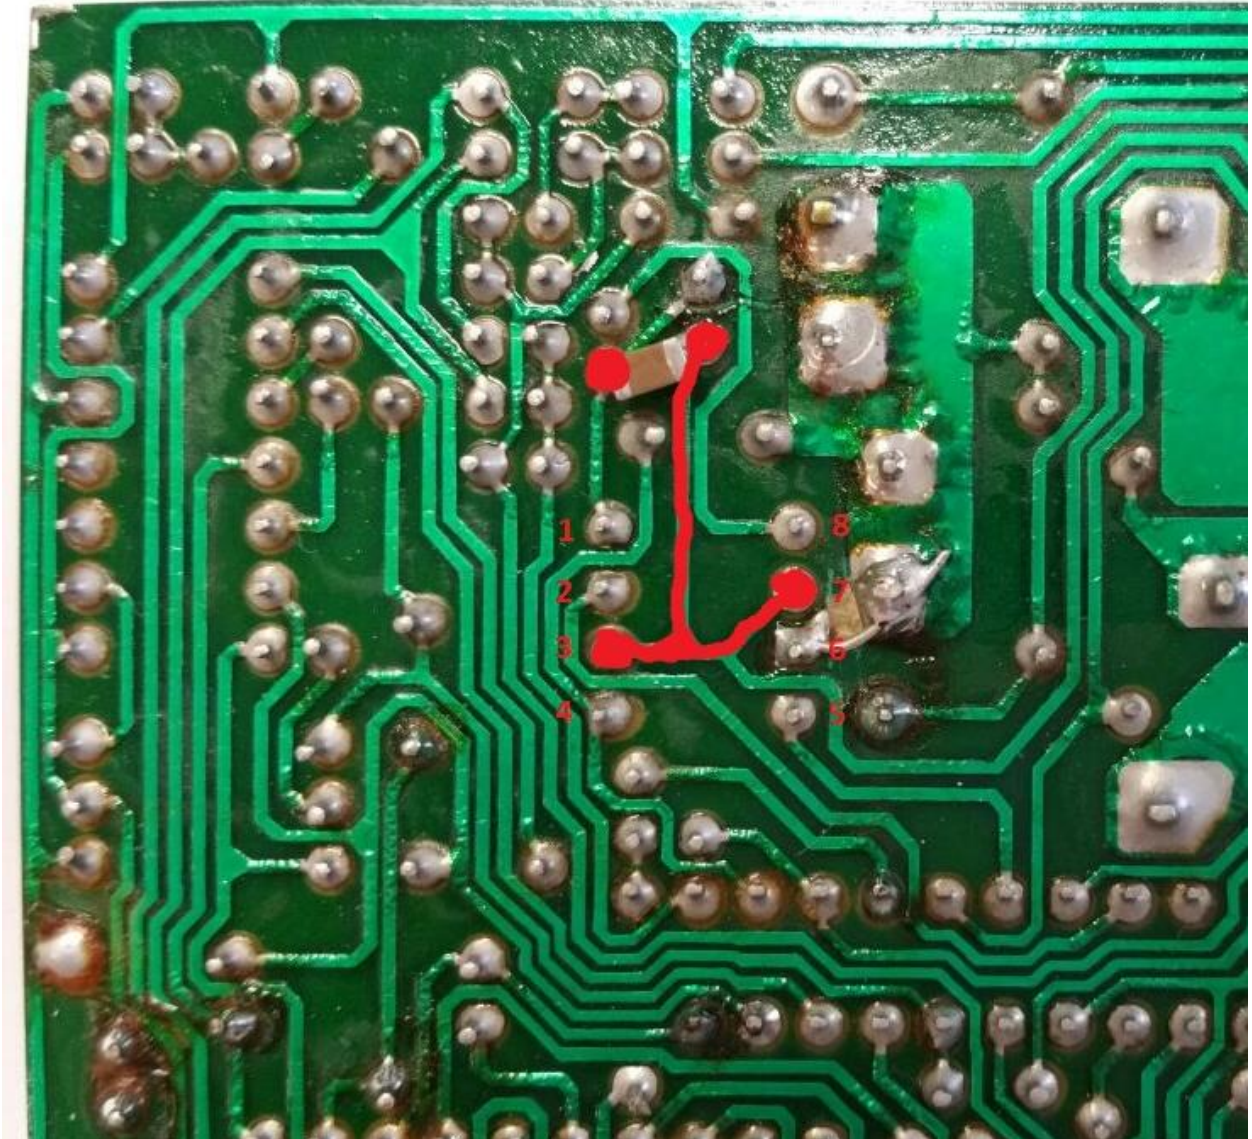
Anmerkung zu Version 2: Bei diesen Blinklichtrelais von einem Kunden wurde der PIN6 des IC U243 B durchgetrennt. Damit lässt sich das Relais dauerhaft in „zustand 1“ halten, unabhängig, welcher Last dran hängt. Ich kann diese Modifikation NICHT empfehlen und habe sie auch bei diesem Kunden wieder rückgängig gemacht. Durch die BEP3.0 ist Euer Blinklichtrelais sowieso im „zustand 1“ und das Blinklichtrelais kann ganz normal arbeiten.
